Masterthesis

FR Konservierung und Restaurierung

FH Erfurt

Restauratorische Untersuchungen an drei Grabmalen der Familie Ruhn aus Cottaer Sandstein aus der Klosterkirche Mühlberg/Elbe sowie Erarbeitung eines Restaurierungskonzeptes für das Grabmal der Maria Ruhn und dessen exemplarischen Umsetzung

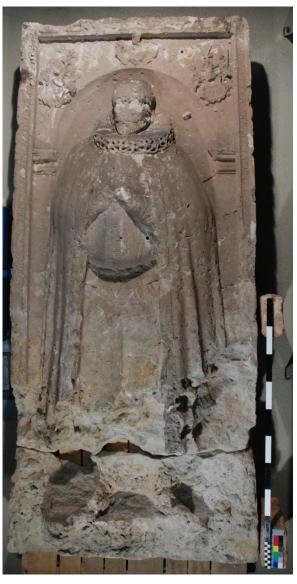
Abbildung 9: Grabmal des Johannes Ruhn - Vorzustand

Anmerkung: Ausgangssituation - Am unteren Teil wurden bereits Maßnahmen zur Salzreduzierung durchgeführt. Der obere Teil im Zustand vor der Salzreduzierung.

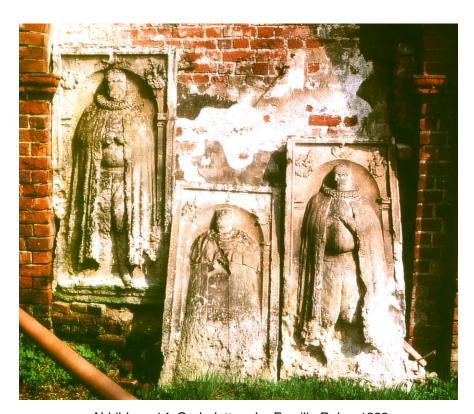
Abbildung 14: Grabplatten der Familie Ruhn, 1999

<u>Anmerkung:</u> Die Ziegellage unter den Grabmalen gab nach, daraufhin lösten sich die Grabmale nacheinander von der Wand.

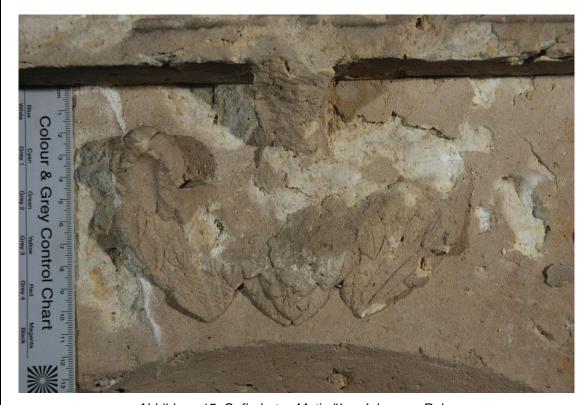
Abbildung 15: Gefiedertes Motiv über Johannes Ruhn

Anmerkung: Zustand vor der Salzreduzierung. Der weiße Streifen links im Bild zeigt einen deutlichen Salzrasen aus Versuchen einer Kompressenentsalzung.

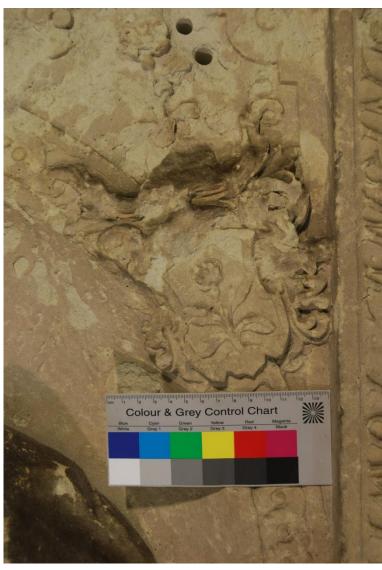
Abbildung 23: Wappen Spindelseite - Maria Ruhn

| Schäden mit Materialzerstörung | | | | | | | |
|---|---|---|--|--|--|--|--|
| Abbrüche (J / M / W) | Vor allem in den fein bearbeiteten Bereichen der Bildwerke lassen sich häufig Abbrüche feststellen. Die Gesichtspartie der Dargestellten, die Köpfe der Engel über ihnen, wie auch die Helme der Wappen neben ihnen, sind bei allen drei Stücken stark geschädigt. Auch die Hände aller drei Dargestellten sind abgebrochen. | ► Abbildung 19, S. 65 ► Abbildung 21, S. 67 ► Abbildung 23, S. 69 ► Abbildung 33, S. 79 | | | | | |

Anmerkung: Verlust des Helms des Oberwappens durch einen Abbruch. Aufgrund der gleichmäßig patinierten Bruchfläche vermutlich in einem Stück verloren gegangen.

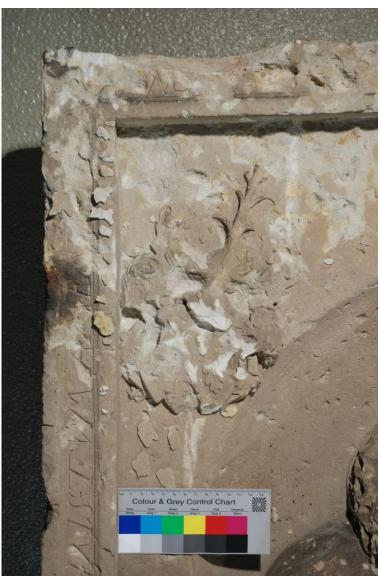
Abbildung 25: Wappen Schwertseite - Johannes Ruhn

| Schäden mit Materialneubildung | | | | | | |
|---|---|---|--|--|--|--|
| Verfärbung (J / M / W) | In Bereichen mit oberflächenparallelem Verlust der originalen steinmetztechnisch bearbeiteten Oberfläche erscheinen gelbe bis rostbraune Verfärbungen. | ► Abbildung 25, S. 71 ► Abbildung 38, S. 84 ► Abbildung 39, S. 85 | | | | |

Anmerkung: Statt der Hopfendolden wie auf dem Wappen der Schwertseite der Maria befinden sich hier Eichenlaub und Eicheln im Schild und der Helmzier. Der Verlauf des den Schild teilenden Astes/ Stammes ist identisch. Verfärbung durch die Befestigung mit einem Eisenwinkel links neben dem Wappen.

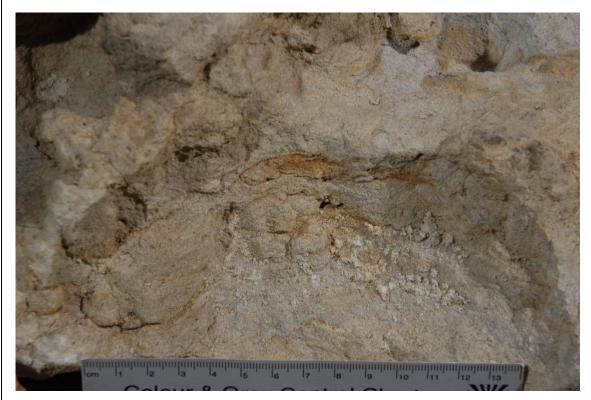
Abbildung 30: Schäden - Salzausblühung in pusteliger Form – Johannes Ruhn

Anmerkung: Die Mantelborte ist im unteren Bereich komplett zurückgewittert. Die Schichtung der Limonit-Einschlüsse tritt hervor. Risse im Gestein sind deutlich sichtbar.

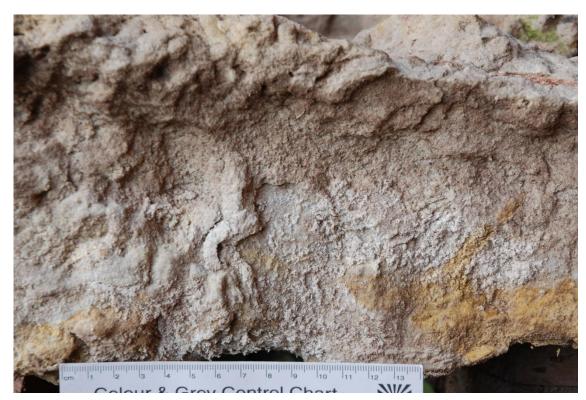
Abbildung 31: Schäden - Salzausblühung - Wenzeslav Ruhn

Anmerkung: Die Wulst im oberen Bereich des Bildes ist der Rest des Schriftrahmens.

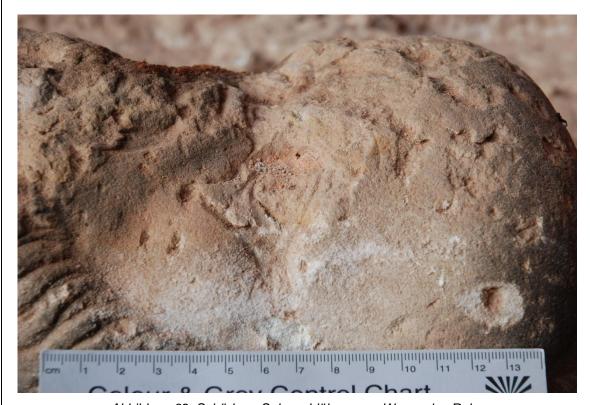
Abbildung 32: Schäden - Salzausblühungen - Wenzeslav Ruhn

Anmerkung: Zwischen Zentimeter 6 und 8 zeichnet sich bereits der Verlust der bearbeiteten Oberfläche ab.

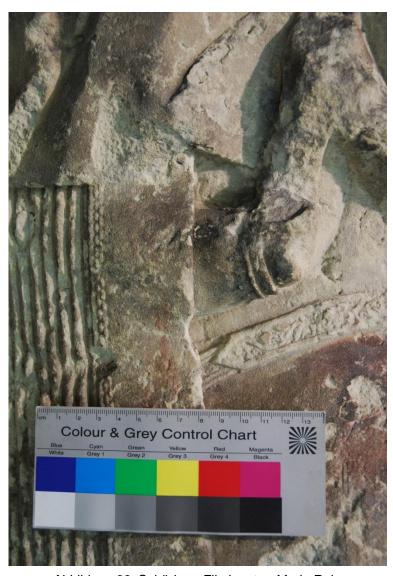
Abbildung 33: Schäden - Filmkruste - Maria Ruhn

Anmerkung: Die Bildung einer patinierten Oberfläche ist typisch für Cottaer Sandstein in freier Bewitterung und wirkt auch als Gestaltungsmittel zur Unterstützung der Plastizität genutzt. Untypische ist die rote Verfärbung unterhalb des Gürtels.

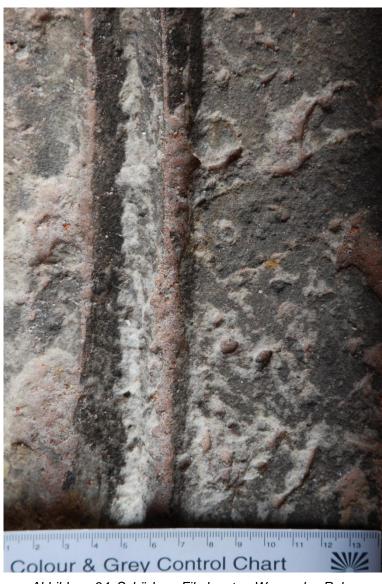
Abbildung 34: Schäden - Filmkruste - Wenzeslav Ruhn

Anmerkung: Auch auf senkrechten Flächen hat sich eine Filmkruste gebildet.

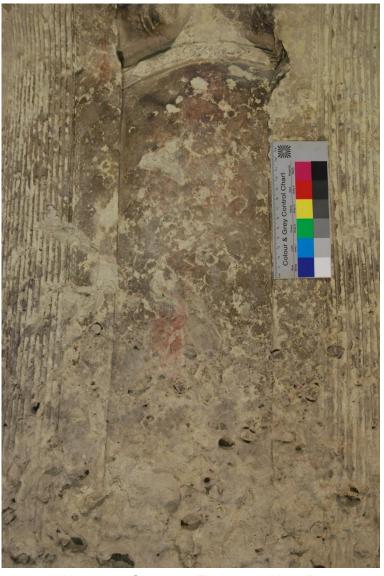
Abbildung 35: Schäden - Filmkruste - Maria Ruhn

Anmerkung: In Bereichen mit Filmkruste sind lokal rote Flecken sichtbar.

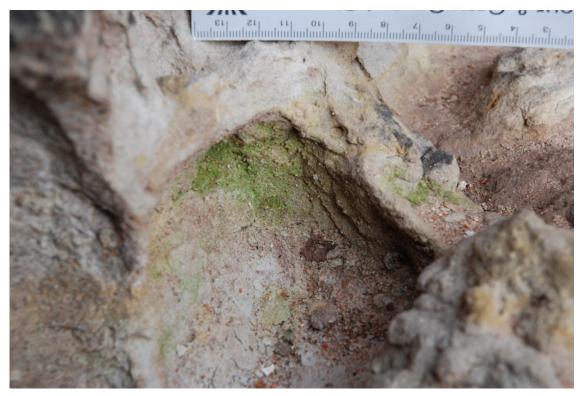
Abbildung 36: Schäden- Algen - Wenzeslav Ruhn

Mikroorganismen wie Algen, Moose und Flechten siedeln sich dort an, wo es möglichst feucht ist, die Nährstoffe gewinnen sie direkt aus der Umgebungsluft. Diese niederen Pflanzen bewachsen auch feuchte Baustoffe.⁵² Da die Grabmale der Ruhns an der Westwandnische angebracht waren, im Kontakt mit feuchtem Mauerwerk standen und zudem eine defekte Dachentwässerung vorlag, herrschten gute Bedingungen für die Besiedelung mit Mikroorganismen. Durch gegebene Umstände konnten sich Algen auf den Grabmalen ansiedeln.

Anmerkung: Algen sind ausschließlich im unteren Bereich auf dem Bildwerk zu finden.

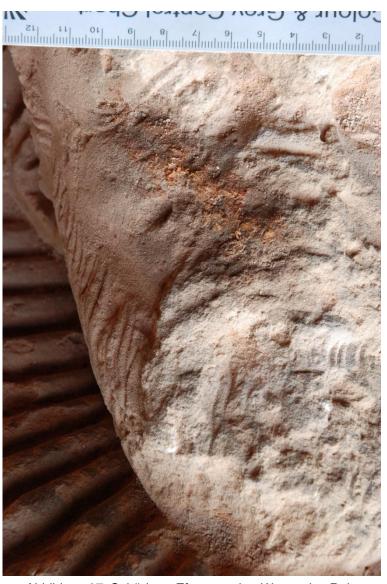
Abbildung 37: Schäden - Efeuwurzeln - Wenzeslav Ruhn

Anmerkung: Das Gesicht des Wenzeslav ist durch Abbrüche, biologischen Bewuchs und Verschmutzungen stark in seiner Ablesbarkeit beeinträchtigt.

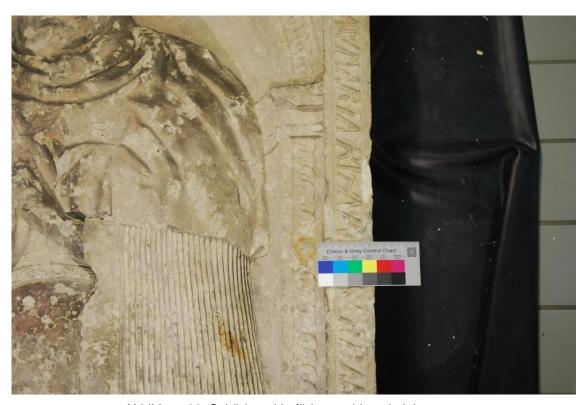
Abbildung 38: Schäden - Verfärbung - Limoniteinlagerung

Anmerkung: Die Limoniteinlagerungen sind im Stein immanent und treten durch die Bearbeitung an die Oberfläche. Im Kontakt mit Feuchtigkeit oxidieren sie und verstärken sich.

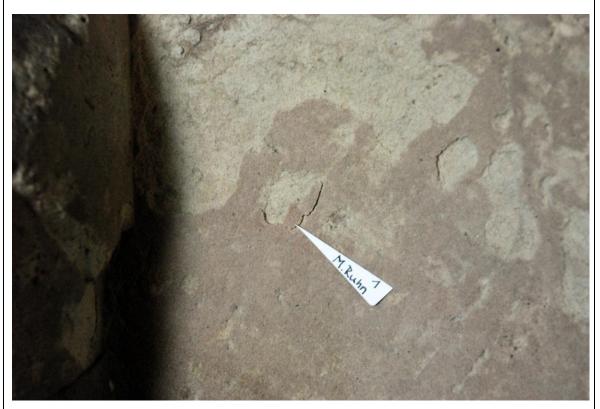
Abbildung 39: Schäden - Verfärbung - Maria Ruhn

Anmerkung: Auf den Objekten, als auch auf deren Hintergrund erscheinen lokal rötlich verfärbte Bereiche. Die Markierung weist auf eine Probenentnahmestelle.

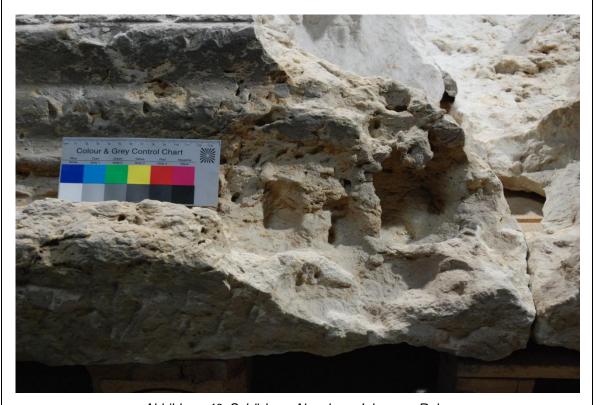
Abbildung 40: Schäden - Alveolen - Johannes Ruhn

Anmerkung: Die Verwitterung unter Bildung von Alveolen führt zu bizarren Formen des Bestandes am Bildwerk. Ein Prozess der selektiven Auswaschung toniger Bestandteile.

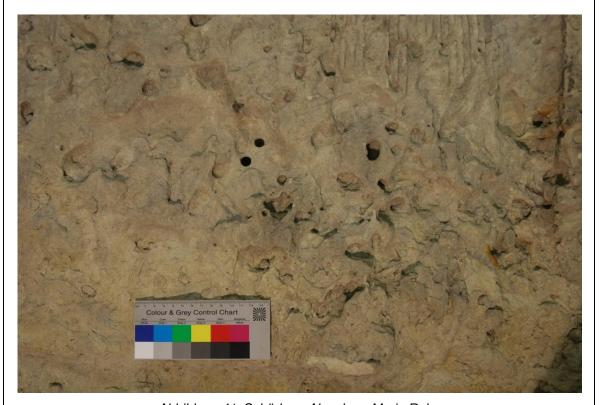
Abbildung 41: Schäden - Alveolen - Maria Ruhn

Anmerkung: Auf Abb. 10, S. 56 ist das Ausmaß der Verwitterung abzulesen.

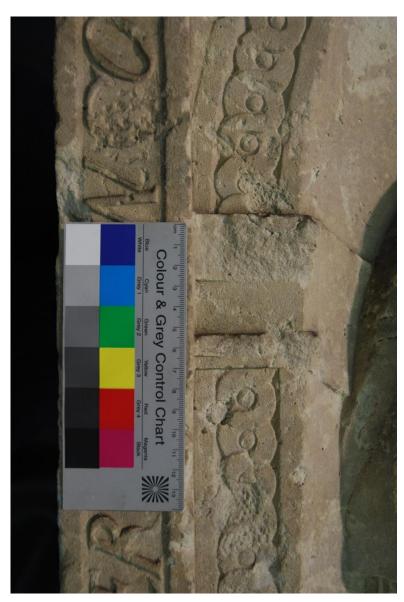
Abbildung 42: Schäden - Alveolen entstehen - Maria Ruhn

Anmerkung: Die Innenwandung der Cylindrites ist rau, ähnlich kleiner Hiebspuren. Längs und quer angeschnittene Grabgänge über und unter dem Kapitell. Hingegen sind Hiebspuren über der Fotokarte zu sehen.

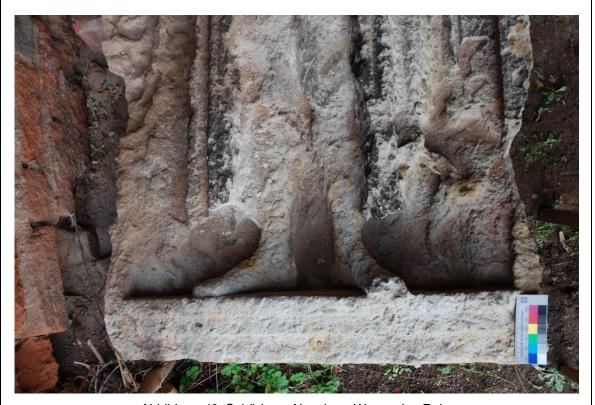
Abbildung 43: Schäden - Alveolen - Wenzeslav Ruhn

Anmerkung: Rechts und links neben den Füßen sind noch die Ansätze der kletternden Engel zu sehen. Die Umschriftrahmung ist stark zurückgewittert.

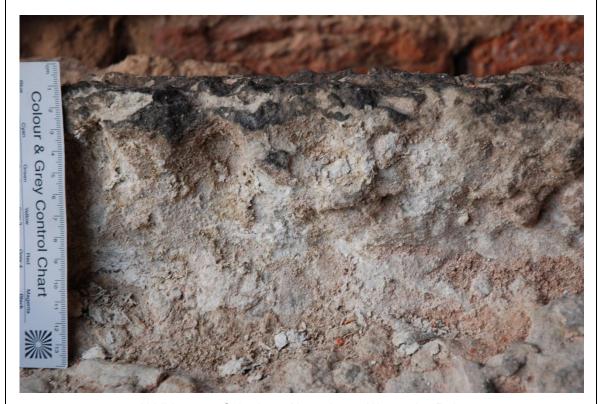
Abbildung 44: Schaden - Absandung - Wenzeslav Ruhn

Anmerkung: Überlagerung mehrerer Schadbilder auf der Mantelborte. Salzausblühungen, Filmkrusten, Absandung

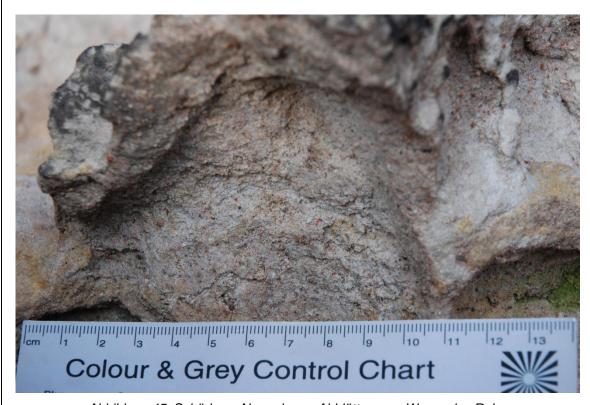
Abbildung 45: Schäden - Absandung - Abblätterung - Wenzeslav Ruhn

Anmerkung: Überlagerung vieler Schäden von Algenbewuchs, Filmkruste, Absandung, Abblätterung bis zur Alveolenbildung.

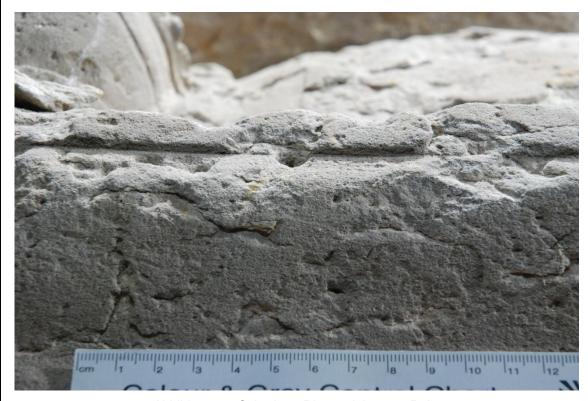
Abbildung 48: Schäden - Risse - Johannes Ruhn

| Schäden mit Materialzerstörung | | | | | | | |
|---|---|---|--|--|--|--|--|
| Risse/ Brüche (J) | Das untere Viertel des Grabmals des Johannes ist über den Knöcheln der Figur gebrochen. | ► Abbildung 15, S. 61 ► Abbildung 48, S. 94 | | | | | |
