Masterthesis

FR Konservierung und Restaurierung

FH Erfurt

Restauratorische Untersuchungen an drei Grabmalen der Familie Ruhn aus Cottaer Sandstein aus der Klosterkirche Mühlberg/Elbe sowie Erarbeitung eines Restaurierungskonzeptes für das Grabmal der Maria Ruhn und dessen exemplarischen Umsetzung

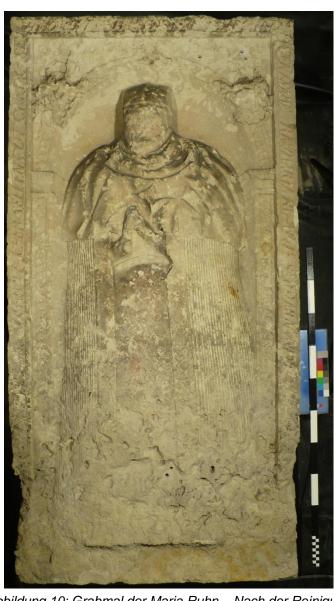
Abbildung 10: Grabmal der Maria Ruhn – Nach der Reinigung

Anmerkung: Ausgangssituation - Das Grabmal nach der Entsalzung und Entfernung der Kompressenrückstände mittels Dampfstrahler.

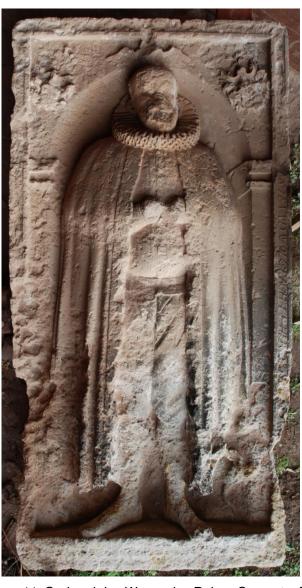
Abbildung 11: Grabmal des Wenzeslav Ruhn - Gesamtaufnahme

Anmerkung: Ausgangssituation – Grabmal des Wenzeslav im Vorzustand.

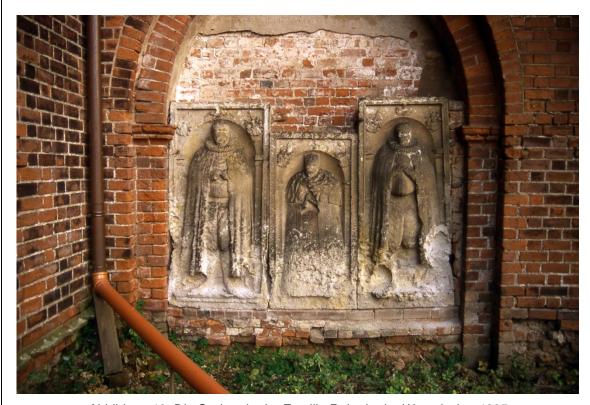
Abbildung 13: Die Grabmale der Familie Ruhn in der Westnische, 1995

<u>Anmerkung:</u> Seit ca. 1906 sind die Grabmale in der Westnische außerhalb der Klosterkirche Marienstern angebracht. Auf dem Grundriss der Kirche, weist der Pfeil auf die Nische.

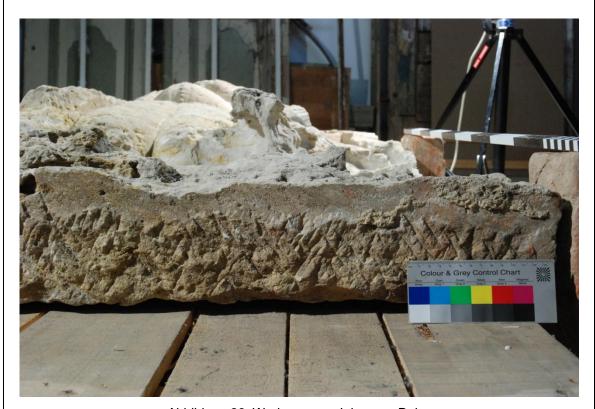
Abbildung 26: Werkspuren - Johannes Ruhn

Anmerkung: Die Seitenflächen sind abgespitzt, nur die letzten 5cm vor der Schauseite wurden mit der Fläche (ca. 5cm breit) bearbeitet

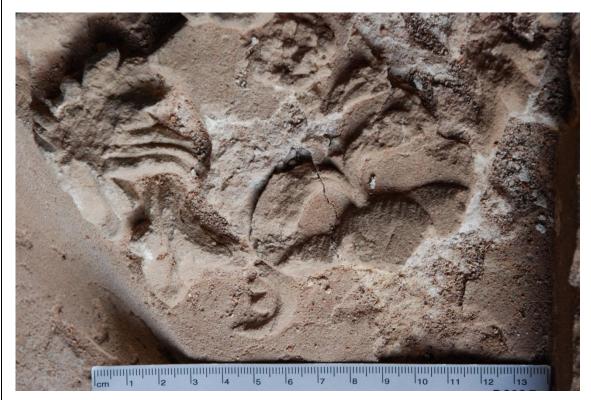
Abbildung 28: Werkspur Beizeisen - Wenzeslav Ruhn

Anmerkung: Wappen auf dem Grabmal des Wenzeslav, Spindelseite. Die Erde aus der die Rose wächst, weist noch Werkspuren auf.

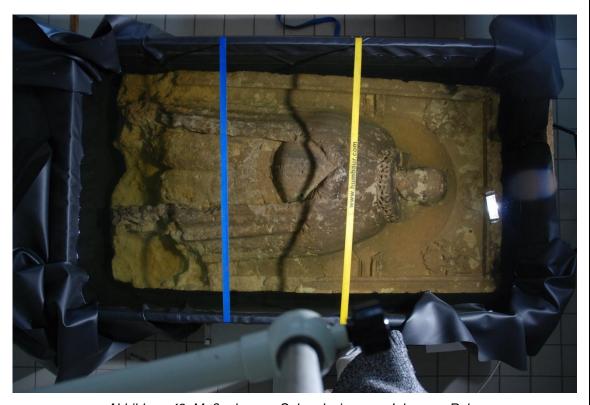
Abbildung 49: Maßnahmen - Salzreduzierung - Johannes Ruhn

Anmerkung: Die bunten Bänder sind Spanngurte, welche dem Becken mehr Stabilität geben. Das Grabmal ist vollständig mit Wasser bedeckt.

Entsalzung des Grabmals der Maria fand in einem Wannenbad statt. Das Wasser wurde in Abständen von ca. 20 Tagen gewechselt. Auch Leitfähigkeitsprüfungen wurden durchgeführt.⁷⁰ Der anfänglich erreichte Leitwert des Wassers nach 20d von 2912,5 µS/cm, konnte nach dem dritten Wasserwechsel und weiteren 20d auf 1436,7 µS/cm reduziert werden. Eine Salzreduzierung wurde somit erfolgreich durchgeführt.⁷¹ Auch das Grabmal des Johannes liegt seit dem 08.01.2014 im Entsalzungsbad (▶Abbildung 49, S. 95 /▶Tabelle 4, S. 110).

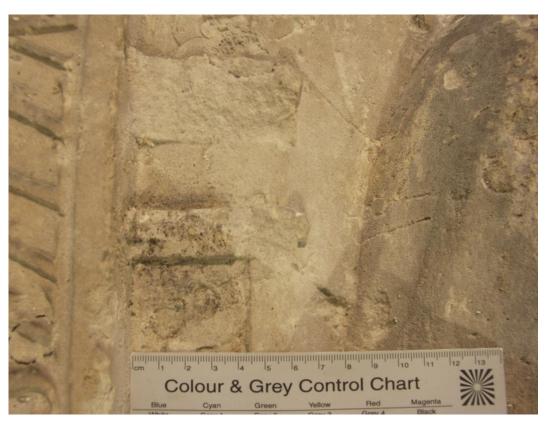
Abbildung 50: Maßnahmen - Reinigung - Maria Ruhn

Anmerkung: Abb. 50 vor der Reinigung. Siehe Abb. 42, S. 88 zum Vergleich nach der Reinigung mit dem Dampfstrahler.

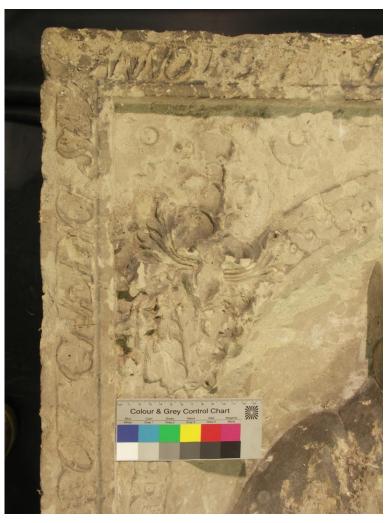
Abbildung 51: Maßnahmen - Reinigung /Vorzustand - Maria Ruhn

Anmerkung: Zustand vor der Reinigung

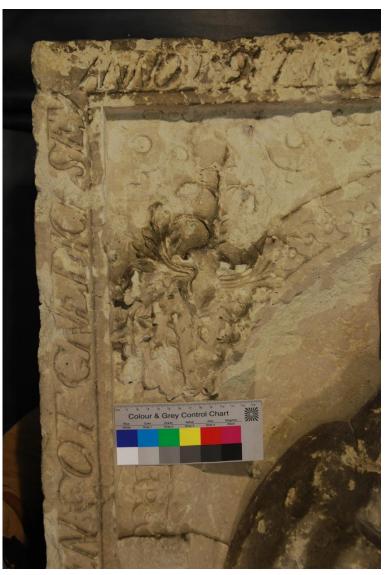
Abbildung 52: Maßnahmen - Reinigung - Maria Ruhn

Anmerkung: Zustand nach der Reinigung.

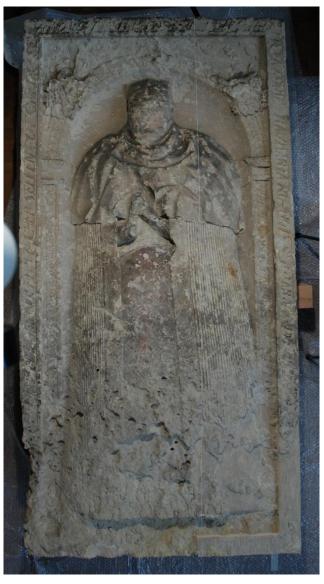
Abbildung 53: Maßnahmen - Probeachse - Maria Ruhn

Anmerkung: Auf der rechten Seite ist eine etwa 30cm breite Probeachse auf dem Objekt angefertigt.

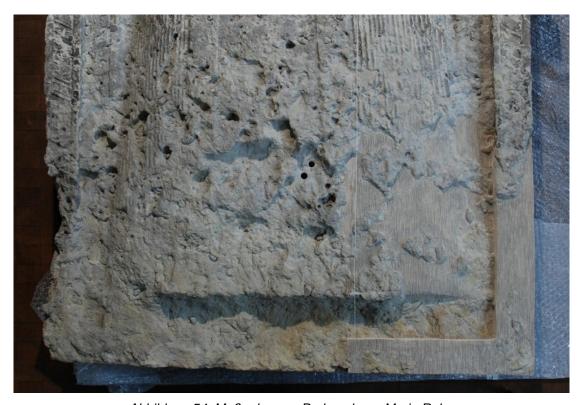
Abbildung 54: Maßnahmen - Probeachse - Maria Ruhn

Anmerkung: Bei näherer Betrachtung fällt auf das eine grobe Retusche in Tratteggio auf den Fehlstellen liegt. Innerhalb der Mantelfläche gut geeignet, auf dem Rahmen weniger.

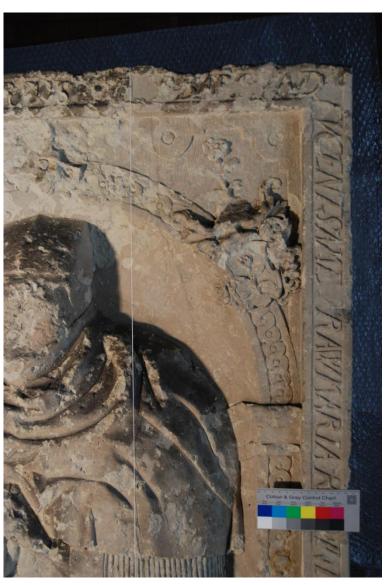
Abbildung 55: Maßnahmen - Probeachse - Maria Ruhn

Anmerkung: Die Lesbarkeit des Wappens wird durch die Beruhigung der Rücklage verbessert. Ausbrüche der Oberfläche und Schalenränder würden angeböscht. Vergleiche hierzu folgende Abbildung.

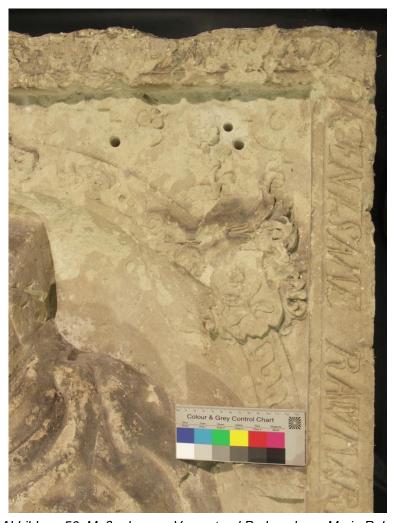
Abbildung 56: Maßnahmen - Vorzustand Probeachse - Maria Ruhn

Anmerkung: Die Bohrlöcher stammen von Salztiefenprofilmessungen am Objekt.

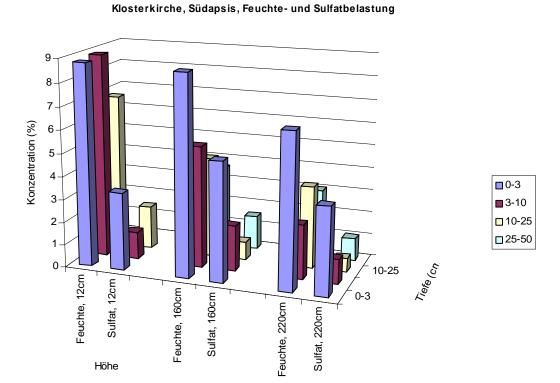
Abbildung 63: Beprobung verschiedener Höhen und Tiefen

deutlichen Schäden am Gebäude in Form von Salzausblühungen bis in mehrere Meter Höhe. Folge einer Umwandlung des ursprünglich verwendeten Magnesiumcarbonates zu Magnesiumsulfat bis in eine Mauerwerkstiefe von bis zu 50cm (▶Abbildung 63, 109).⁸ Nicht nur hohe Niederschlagsmengen, sondern auch die schattige Lage sorgten für eine permanente Durchfeuchtung der Nische.⁹

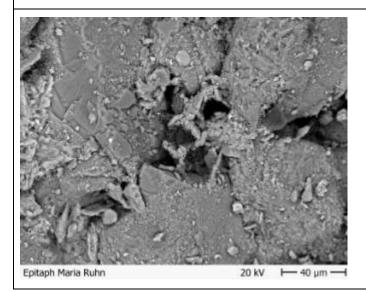
Abbildung 69: RE zu Abbildung 68: Charakteristische Steinoberfläche. Anlösungen an Quarzkörnern und/oder mineralische Aufwachsungen. Keine Mikrobiologie

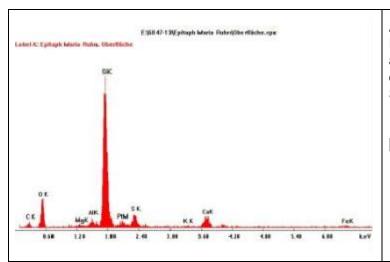
Abbildung 70: Elementspektrum, aufgenommen integral über das Bildfeld in 005/006: Sandstein + Gips (Ca+S)

[EDX-Analyse]
